Armadillo-500 シリーズ リビジョン情報

CPU モジュール A5001/A5027/A5067
ベースボード A5501/A5527/A5567
FX ボード A5427/A5467
インターフェースボード A542701/A546701

Version 1.2.2
2012/10/23

株式会社アットマークテクノ [<http://www.atmark-techno.com>]

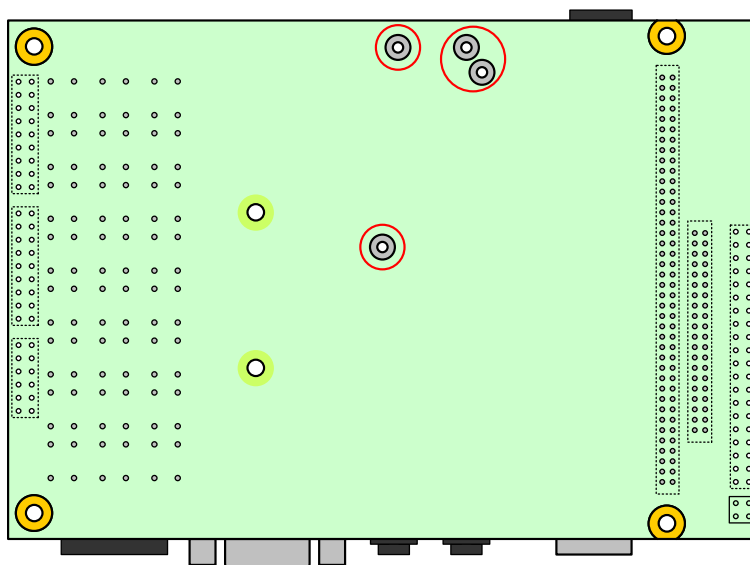
図 4.1 無線 LAN モジュール取り付けネジ穴位置

インターフェイスボードに、Armadillo-WLAN 評価セット(型番：OP-WL11D-01)^[2]に同梱されている、Armadillo-WLAN モジュールおよび外付けアンテナセットを固定するためのネジ穴径を変更します。

取り付けに使用するネジ径および、取り付けネジ穴径が共に $\phi 2.0\text{mm}$ であり、取り付けが困難であるためネジ穴径を変更します。変更するネジ穴の位置を、「図 4.1. 無線 LAN モジュール取り付けネジ穴位置」に示します。

従来 $\phi 2.0\text{mm}$ であった取り付けネジ穴径を、 $\phi 2.2\text{mm}$ に変更します。

- ・ インターフェイスボード Rev. E 以降
